Casa da Caramuru
arquitetura e arte

Henrique Altman

Fundação Instituto do Livro de Ribeirão Preto - 2012

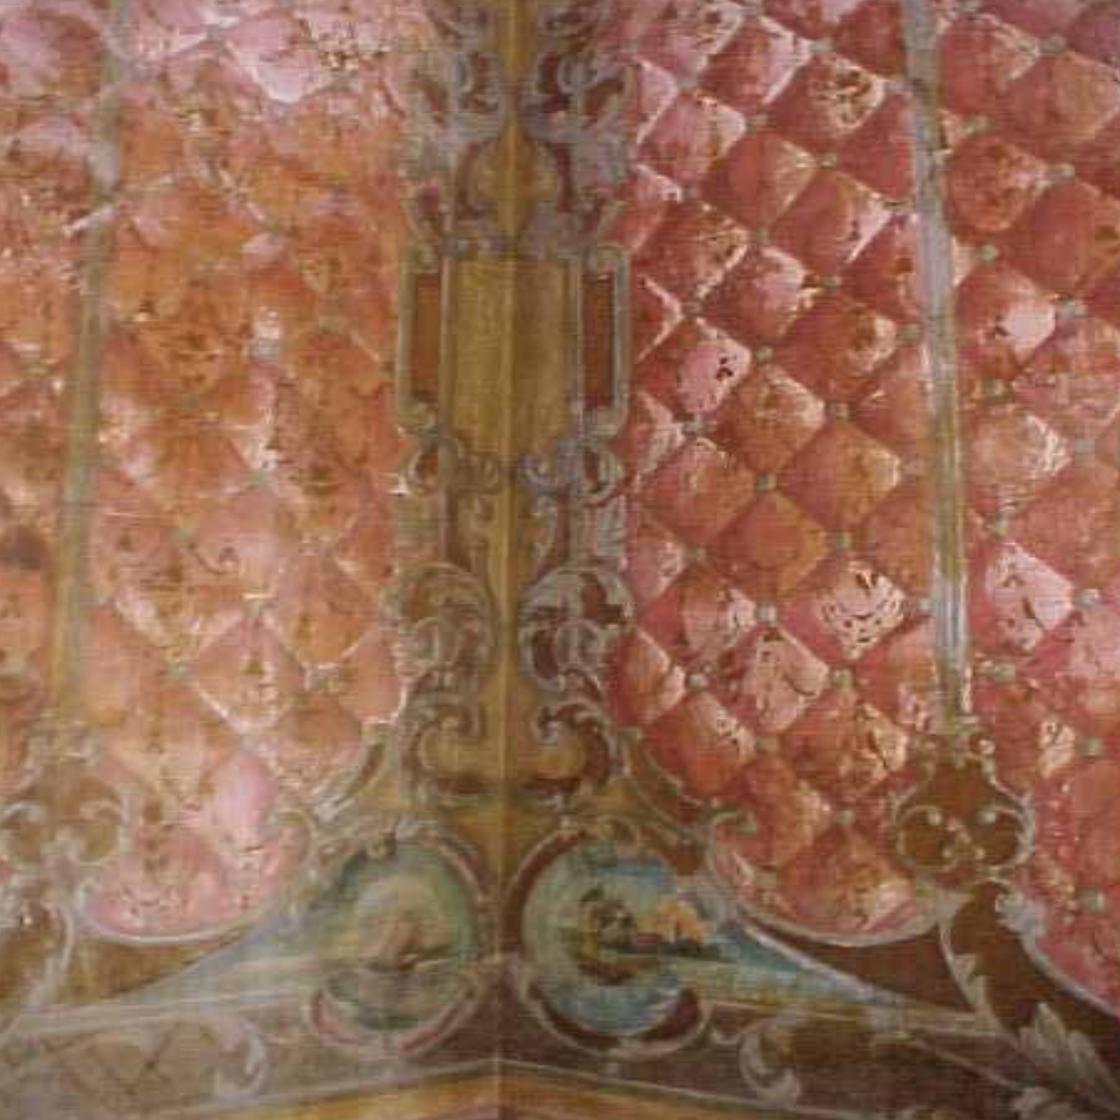
As fotos mostram um belo afresco, localizado no quarto vermelho, que está sendo deteriorado pela ação da natureza

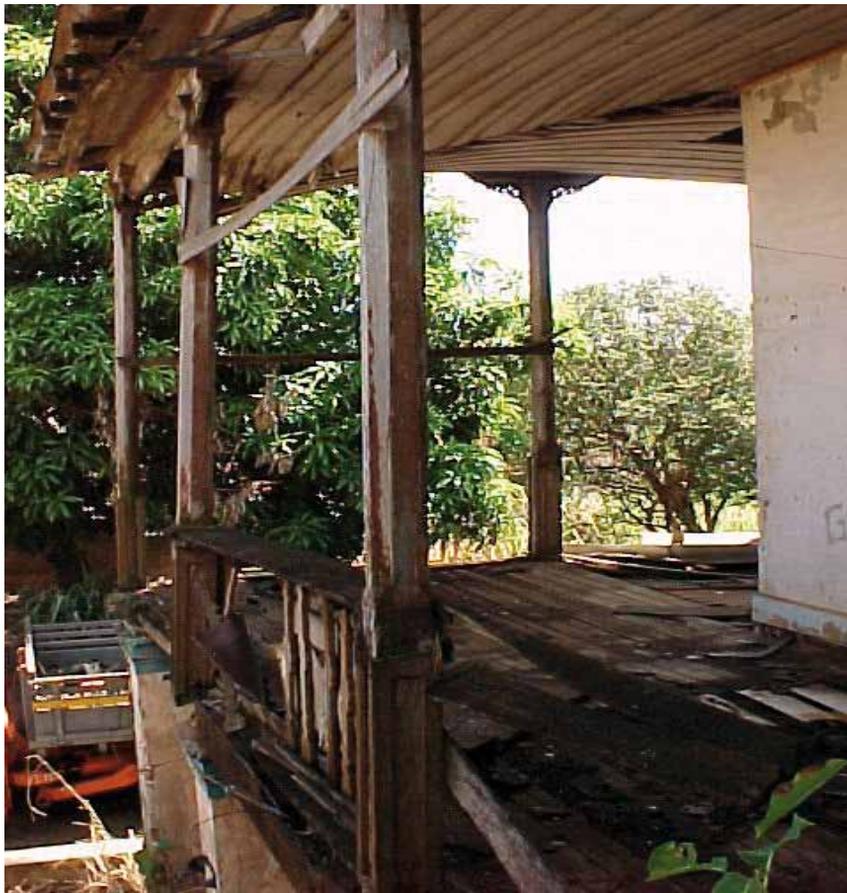
Encontramos um grande problema estrutural neste edifício: a desarticulação dos pilares de sustentação da varanda, cujo material é madeira e estão parcialmente ou totalmente deslocados da estrutura de alve-

naria, ou seja, correndo sérios riscos de despencar levando parte do telhado, terraço e até das paredes.
