Casa da Caramuru
arquitetura e arte

Henrique Altman

Fundação Instituto do Livro de Ribeirão Preto - 2012

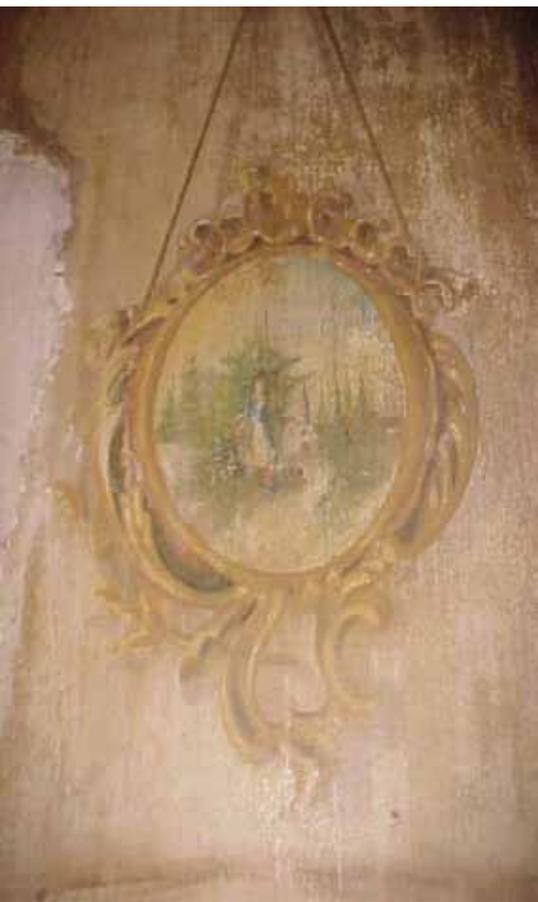
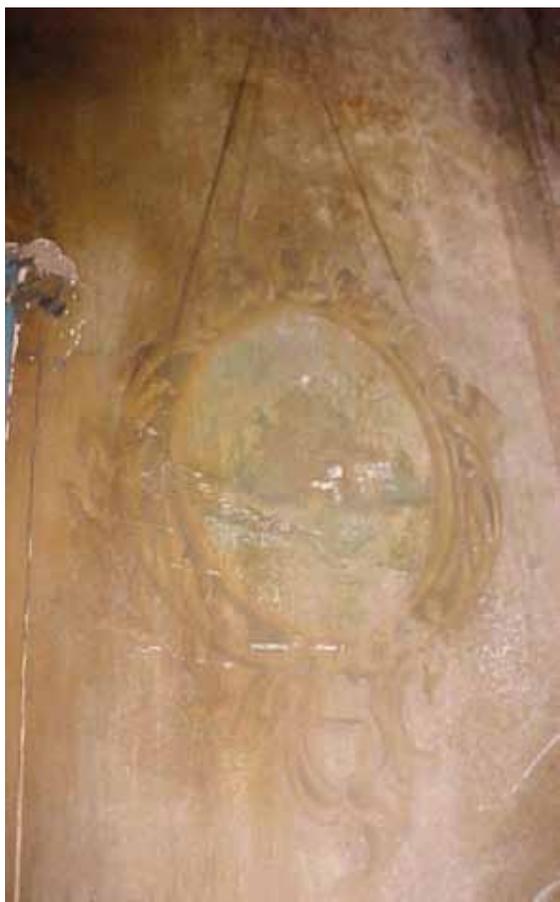
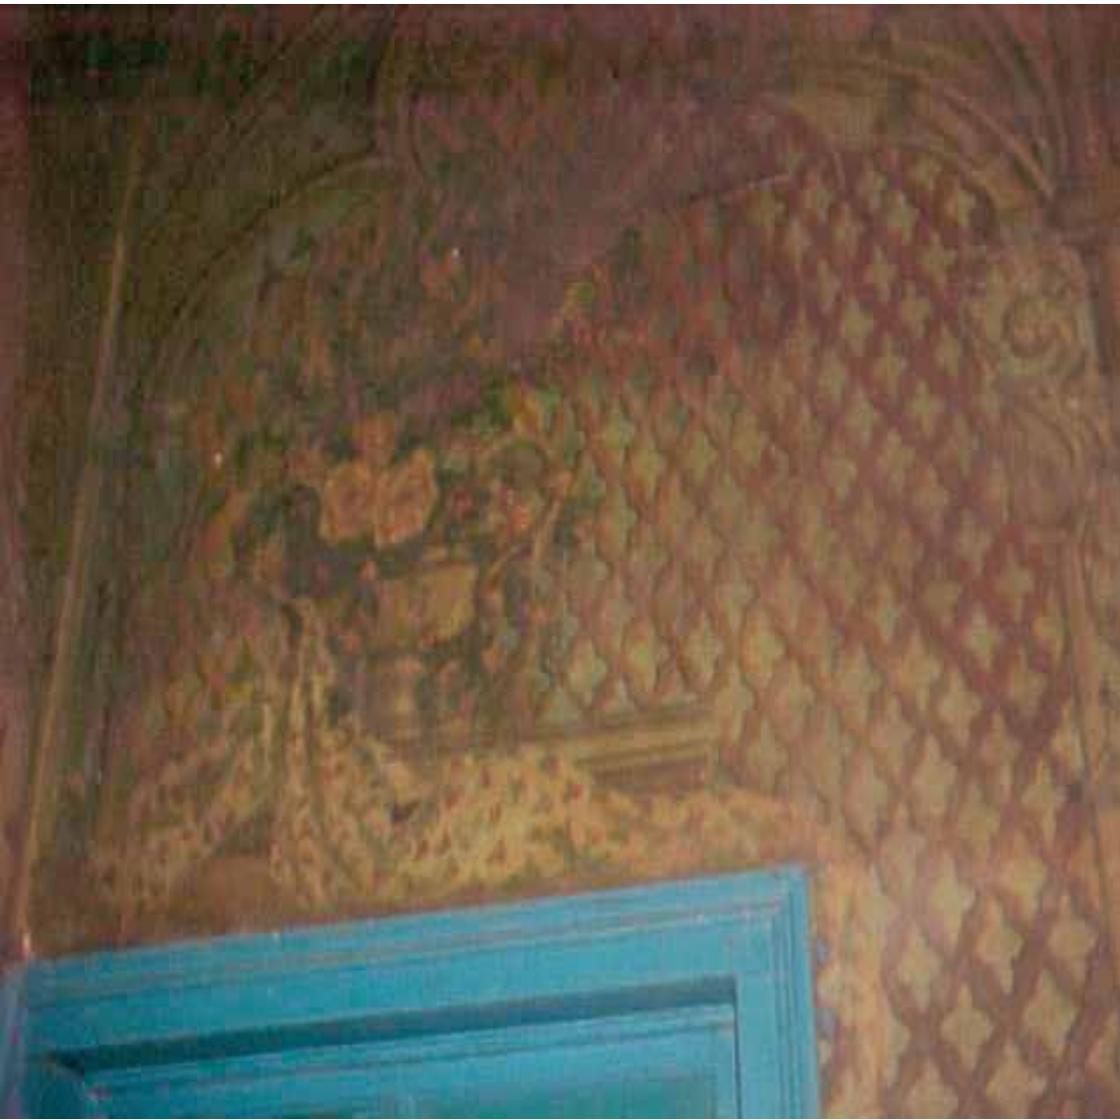
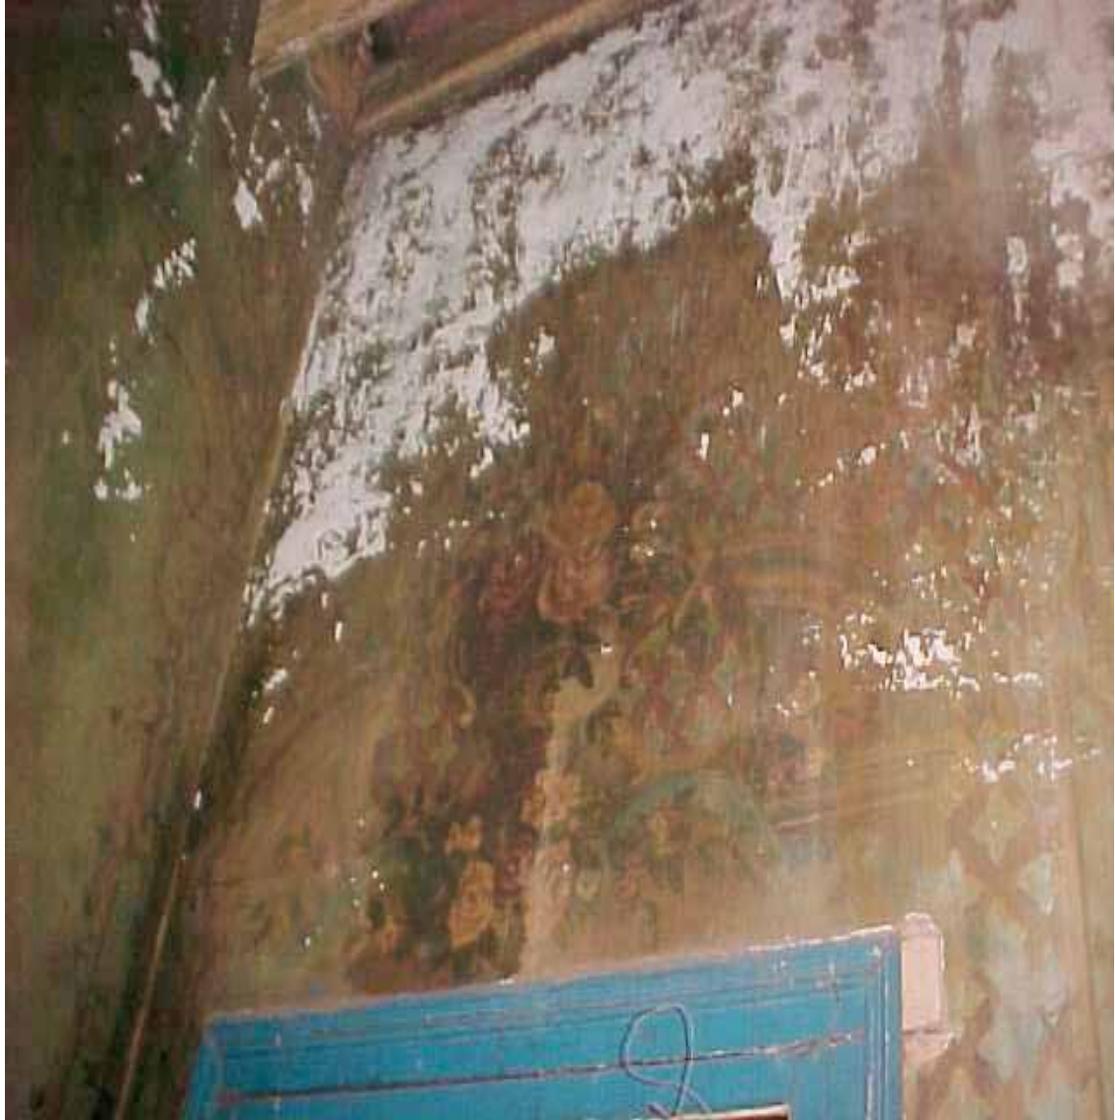
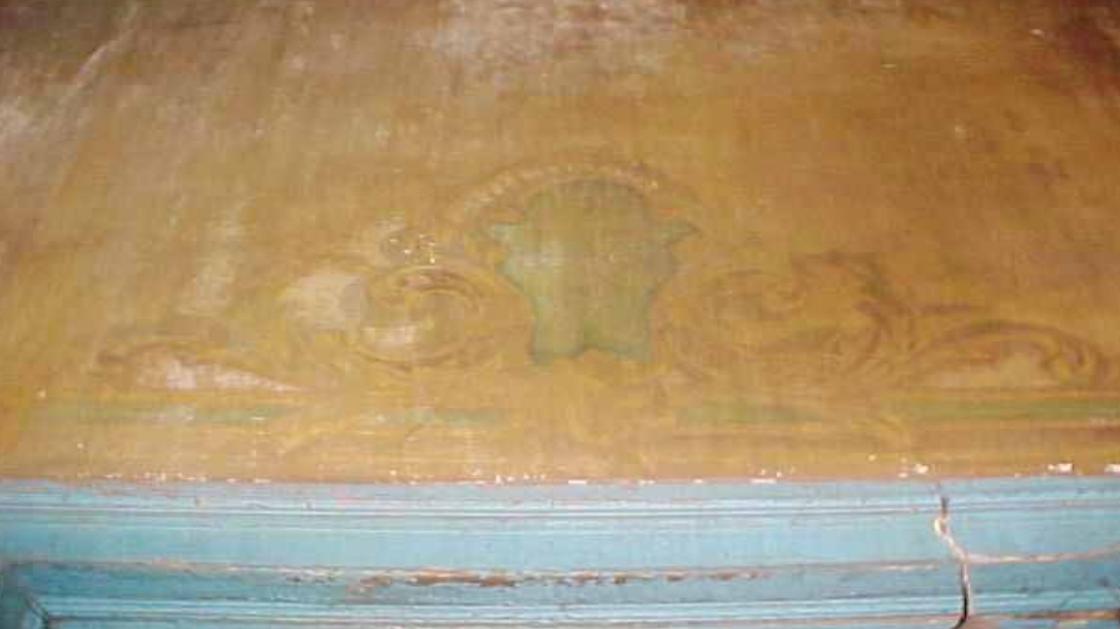
A casa da Caramuru, como é conhecida, não vem recebendo nenhuma manutenção desde seu tombamento. A situação deste imóvel agravou-se ainda mais devido ao fato de que ele se encontra desocupado há aproximadamente 16 anos, o que tem contribuído gradativamente para o seu estado de degradação, como podemos verificar comparando as fotos obtidas em 1994/1996 com as de 2002, registradas no levantamento iconográfico.

Pelo que se observou, este imóvel encontra-se em um avançado processo de deterioração. Além disso, ainda existe o risco de seu desabamento.

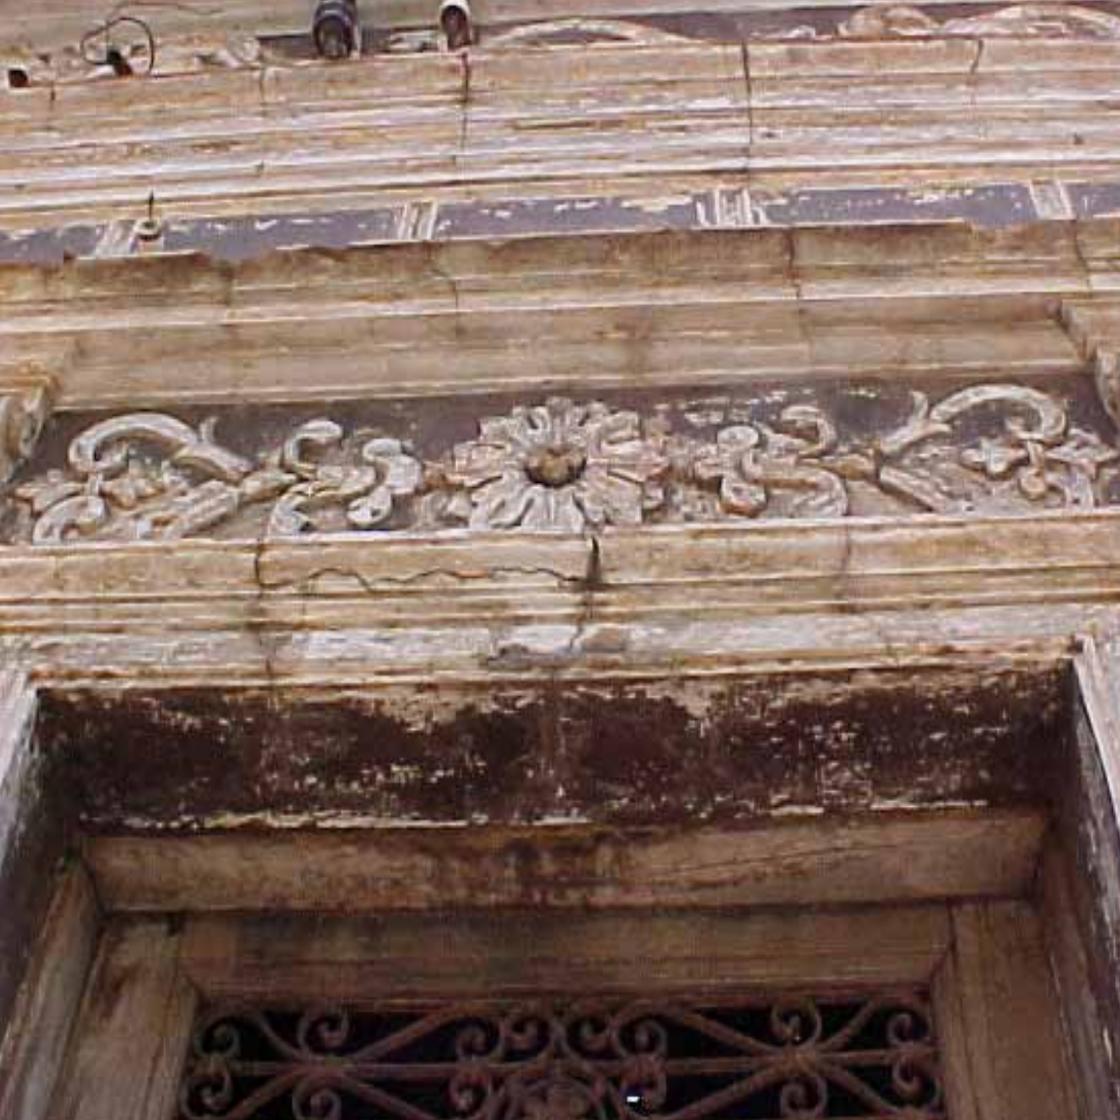
naria, ou seja, correndo sérios riscos de despencar levando parte do telhado, terraço e até das paredes.
